Niederschriftsauszug

Sitzung des Orsrates des Gemeindebezirkes Ludweiler vom 22.05.2023

Top 5.5 Bodenbeschaffenheit Kita Ludweiler

Fußboden in der Kita Ludweiler

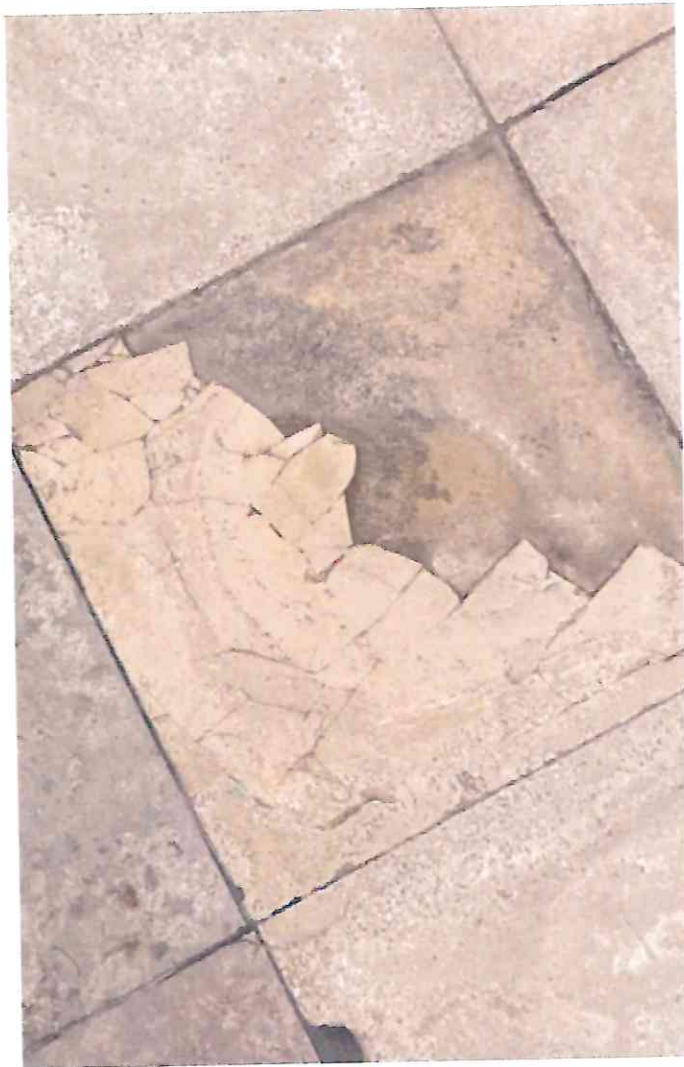
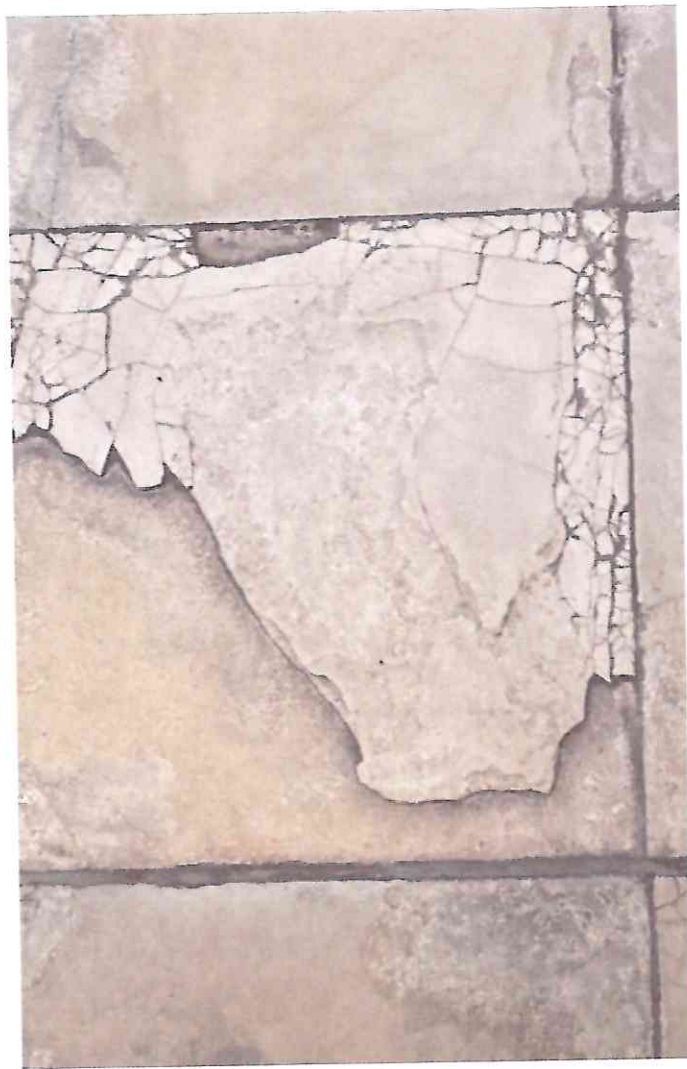
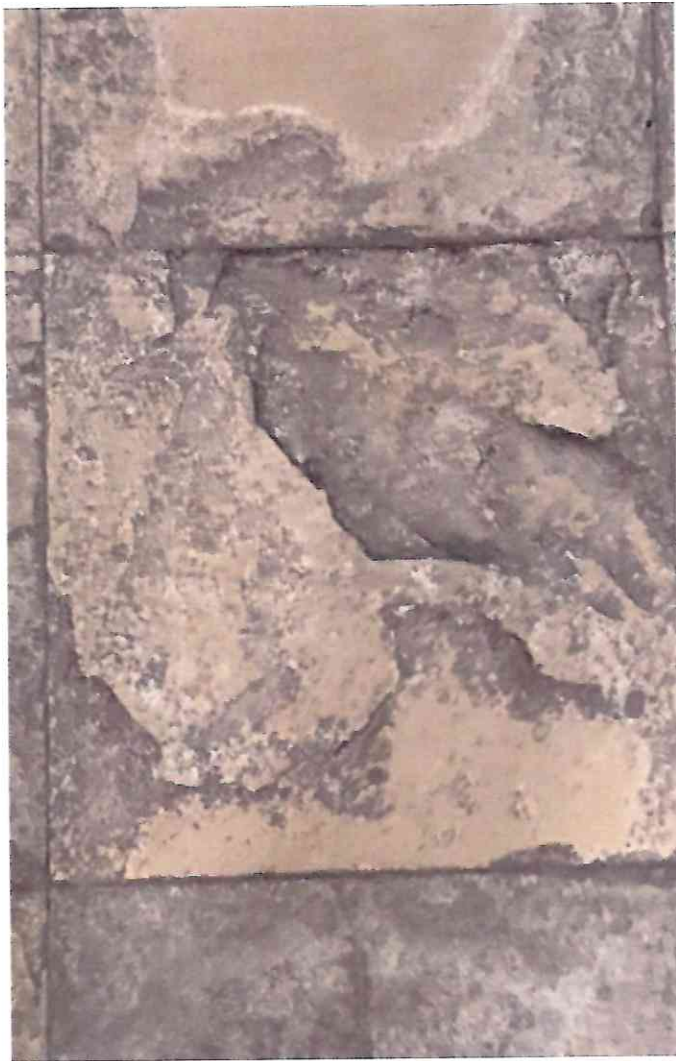
Der Steinboden im Flur der Kita ist in einem besorgniserregenden Zustand. Einzelne Steinplatten sind derart gesprungen und abgeplatzt, dass hier ein erhöhtes Verletzungsrisiko vor allem für die Kinder besteht (siehe Bilder).

Es ist nicht auszudenken, wenn ein Kind hier stürzt oder sich an den scharfkantigen Abplatzungen verletzt.

In der BGR 181 (Berufsgenossenschaftliche Regeln für Sicherheit und Gesundheit bei der Arbeit) ist weiter aufgeführt, dass beschädigte Böden die Rutschhemmung herabsetzen, die Stolpergefahr erhöhen und auch hygienische Nachteile mit sich bringen können.

Weiter muss hier eine Überprüfung der Schäden vor Ort durch den zuständigen Fachdienst erfolgen.

Aufgrund des Denkmalschutzes muss hier natürlich seitens der Verwaltung mit dem Landesdenkmalamt Rücksprache gehalten werden, um eine Lösung zu finden, die sowohl die Sicherheit der Kinder gewährleistet als auch dem Denkmalschutz Rechnung trägt.

Die Verwaltung muss hier zum Schutze der Kinder schnellstmöglich Maßnahmen treffen und diese Gefahr beseitigen.
